RECREACIÓN PRELIMINAR EVENTO FATAL- CORONA

Recreación preliminar de evento fatal - Corona-Unimaq 19/11/2013

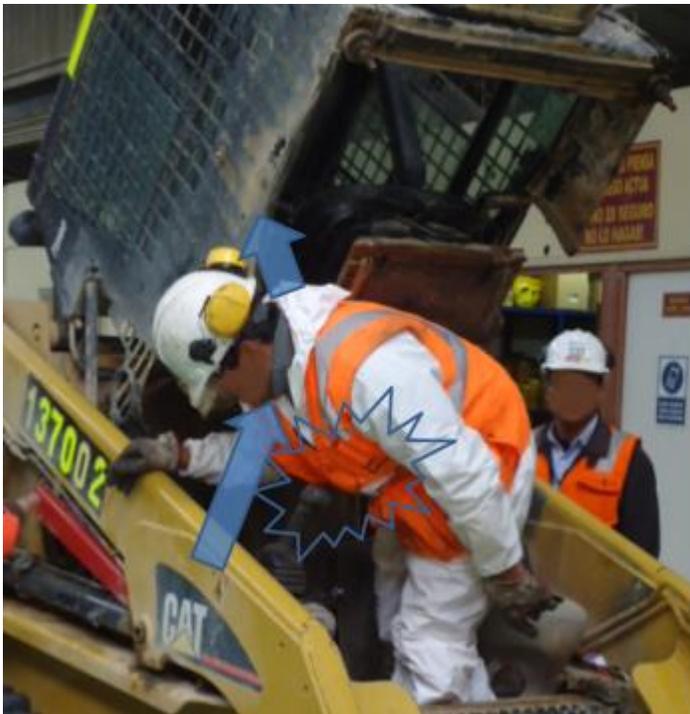
En presencia de su supervisor, con cabina ROPS levantada, con motor prendido y sin bloqueo hidráulico activado, mecánico se asoma sobre su lado izquierdo tratando de detectar de dónde procedía el ruido de motor.

Accidentalmente mueve joystick del implemento con su ropa y brazo del cucharón se levanta bruscamente atrapando la parte superior del tronco del mecánico contra el borde de la cabina y degollándolo.

Es importante por sobre todo que tengamos en cuenta la importancia de realizar un adecuado aislamiento de la energía existente, sea está eléctrica, mecánica, potencial, hidráulica, etc. cada vez que se realiza alguna actividad; asegurar el conocimiento adecuado y el involucramiento en estos temas de los encargados de los trabajos (personal y supervisión) y evaluar mediante nuestros ATS los peligros de todas las actividades que realicemos, por muy simples que estas parezcan.

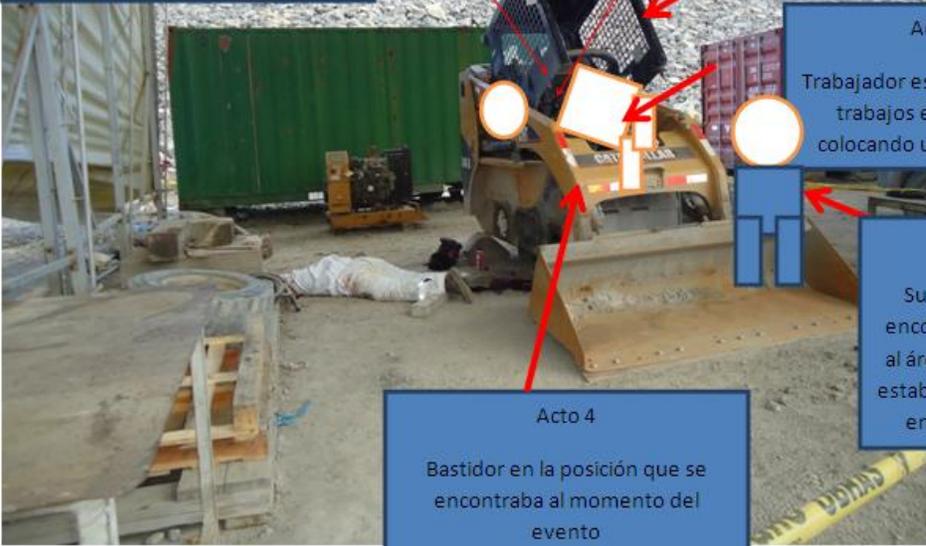
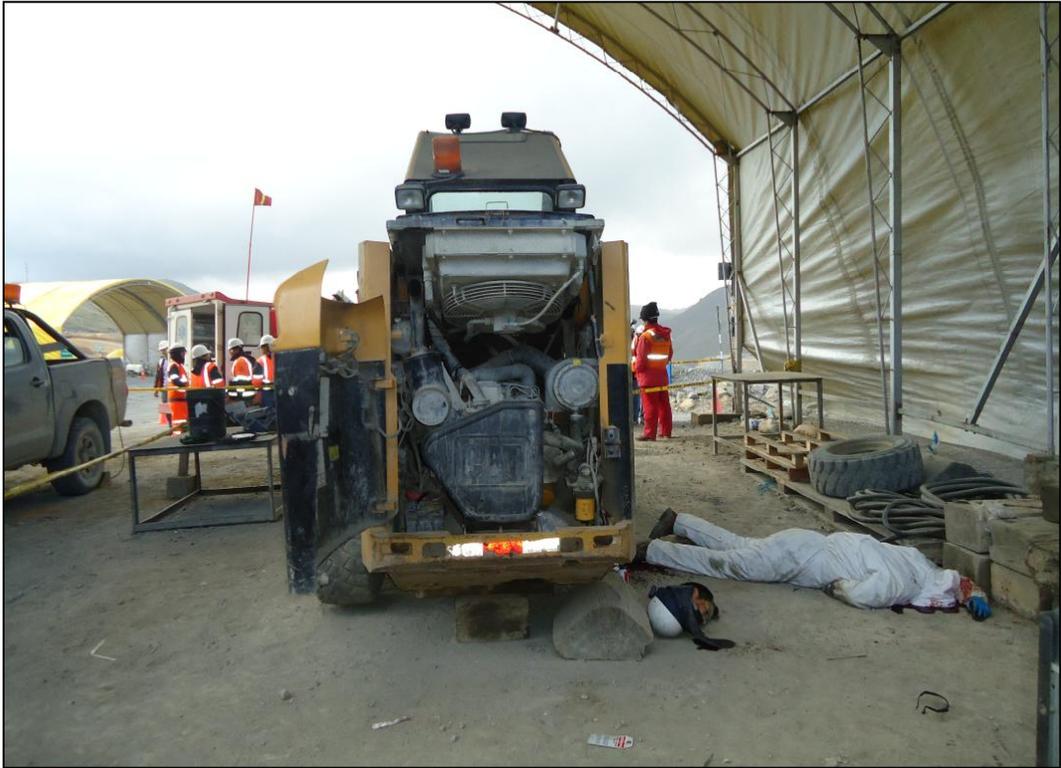
Accidente Fatal día 19/11/13 HORA 16:15 UNIMAQ

Hostin que fue manipulado ¿Cómo?(materia de investigación) que hizo levantar el bastidor produciendo la decapitación

Acto 5
Área de corte

Acto 1
Cabina bloqueada fija

Acto 2
Trabajador estaba realizando trabajos en el Interior colocando una boca masa

Acto 3
Supervisor se encontraba cerca al área de trabajo estaba involucrado en el Trabajo

Acto 4
Bastidor en la posición que se encontraba al momento del evento
